Mikroskopische Bruchanalyse der Feder einen Zahnriemenspannrolle

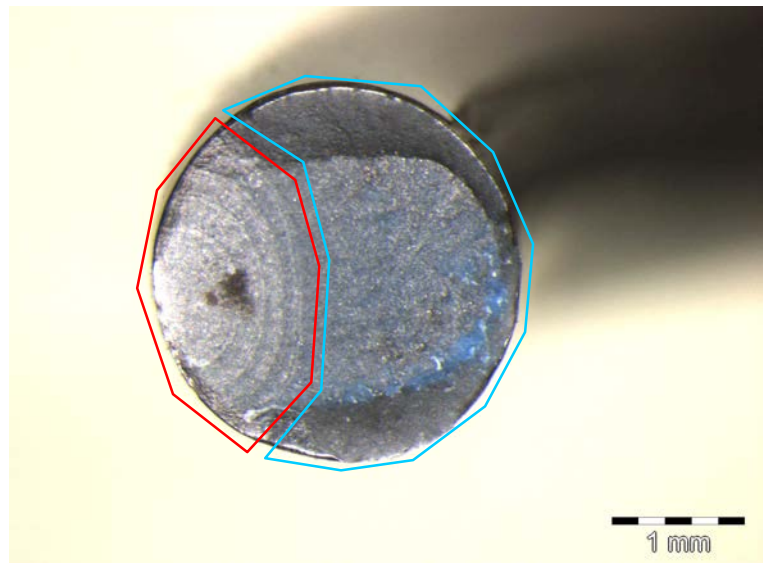
Abbildung 1.	
Licht	<input checked="" type="checkbox"/> Ringlicht <input type="checkbox"/> Koax. Auflicht
Vergr.	17fach
Größe	2080 x 1544
Datei

Feder, Bruchstelle, Draufsicht, Übersichtsaufnahme.

Die Buchfläche zeigt die typischen Rastlinien eines Ermüdungsbruches (s. rote Markierung) sowie eine Restbruchfläche als Folge eines Gewaltbruches (s. blaue Markierung).

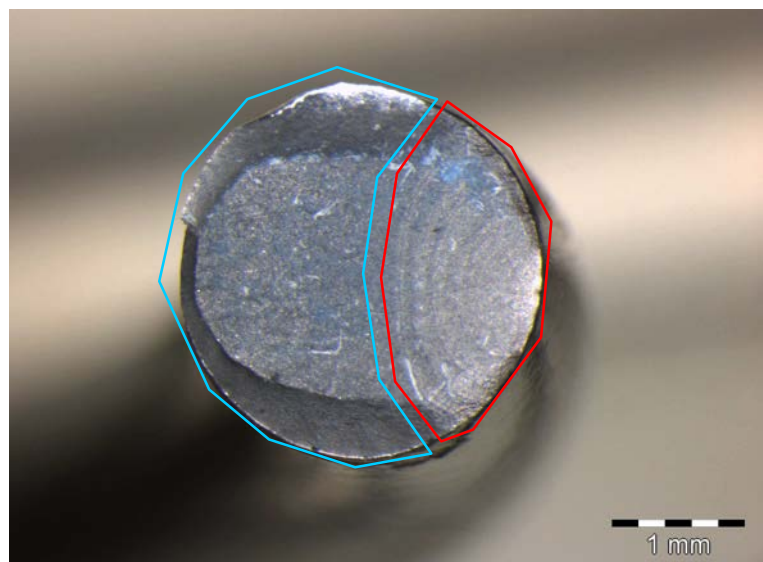
Abbildung 2.	
Licht	<input checked="" type="checkbox"/> Ringlicht <input type="checkbox"/> Koax. Auflicht
Vergr.	17fach
Größe	2080 x 1544
Datei

Feder, Gegenbruchstelle, Draufsicht, Übersichtsaufnahme.

Die Buchfläche zeigt die typischen Rastlinien eines Ermüdungsbruches (s. rote Markierung) sowie eine Restbruchfläche als Folge eines Gewaltbruches (s. blaue Markierung).

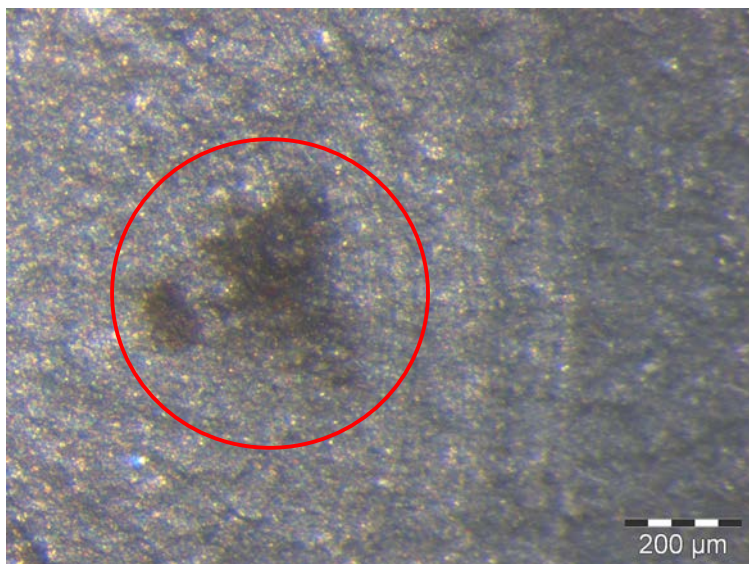
Abbildung 3.	
Licht	<input checked="" type="checkbox"/> Ringlicht <input type="checkbox"/> Koax. Auflicht
Vergr.	30fach
Größe	2080 x 1544
Datei

Feder, Bruchstelle, Detailaufnahme (s. Abb. 1).

Auf einer Seite der Bruchflächen finden sich etwa mittig der Rastlinien Materialverfärbungen (s. Markierung), welche auf Korrosion hindeuten.

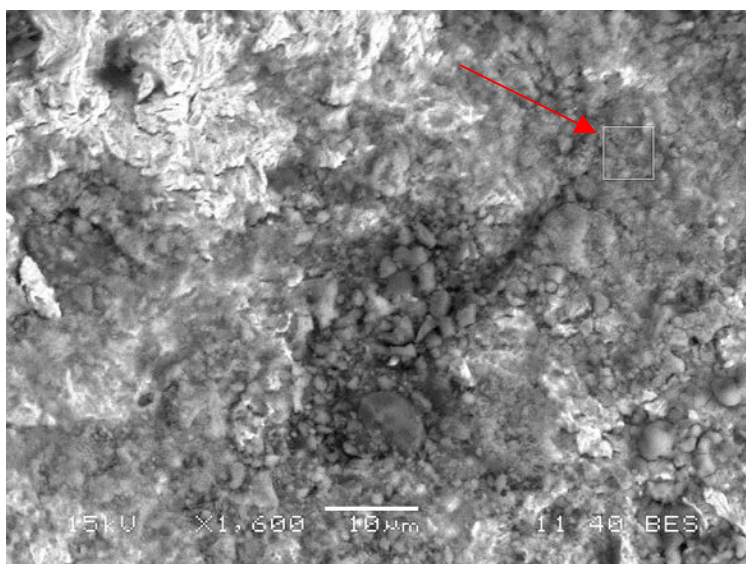
Abbildung 4.	
Licht	<input type="checkbox"/> Ringlicht <input type="checkbox"/> Koax. Auflicht
Vergr.	1600fach
Größe	1280 x 960
Datei

Bruchfläche, Materialverfärbungen (s. Abb. 3), REM-Aufnahme.

Eine EDX-Analyse im Bereich der Materialverfärbungen (s. Pfeil und Markierung) bestätigt, dass es sich hierbei um Eisenoxyde handelt.

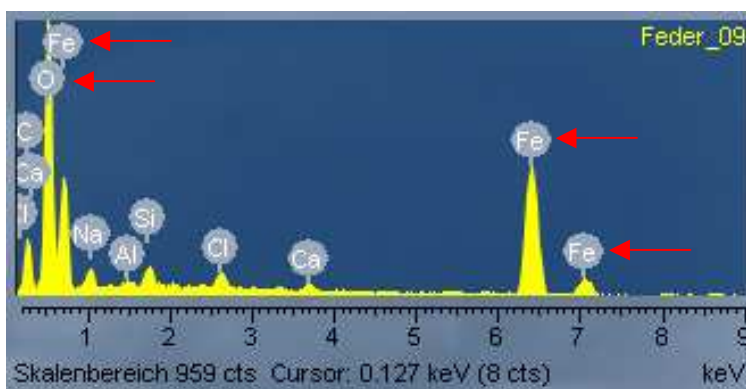
Abbildung 5.	
Licht	<input type="checkbox"/> Ringlicht <input type="checkbox"/> Koax. Auflicht
Vergr.	Grafik
Größe	
Datei

Ergebnis der EDX-Analyse im in Abb. 4 markierten Bereich.

Die Pfeile zeigen die Ausbildung von Eisenoxyden.

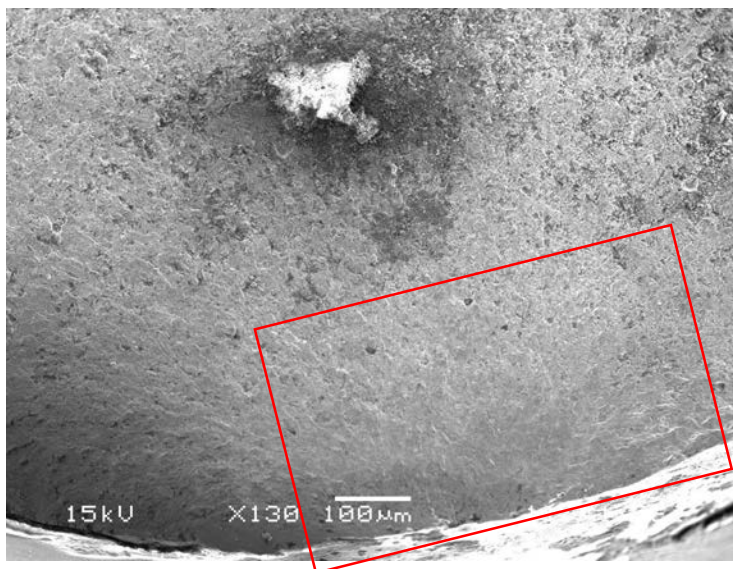
Abbildung 6.	
Licht	<input type="checkbox"/> Ringlicht <input type="checkbox"/> Koax. Aufsicht
Vergr.	130fach
Größe	1280 x 960
Datei

Bruchfläche, Randbereich des Ermüdungsbruches, REM-Aufnahme.

Im Randbereich (s. Markierung) finden sich keine Korrosionsspuren.

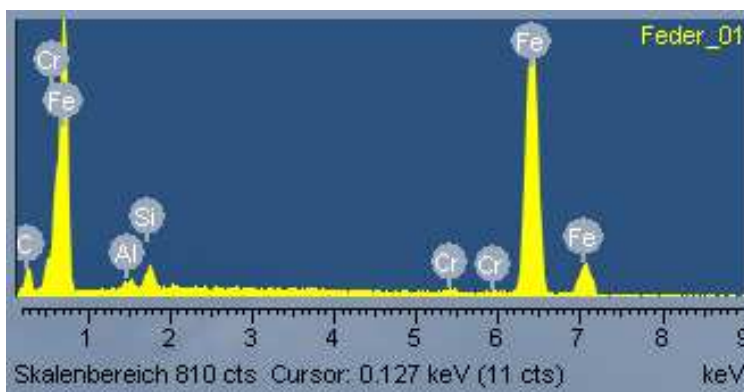
Abbildung 7.	
Licht	<input type="checkbox"/> Ringlicht <input type="checkbox"/> Koax. Aufsicht
Vergr.	Grafik
Größe	
Datei

Ergebnis der EDX-Analyse im in Abb. 6 markierten Bereich (exemplarisch).

Im Randbereich findet sich keine Eisenoxydbildung.

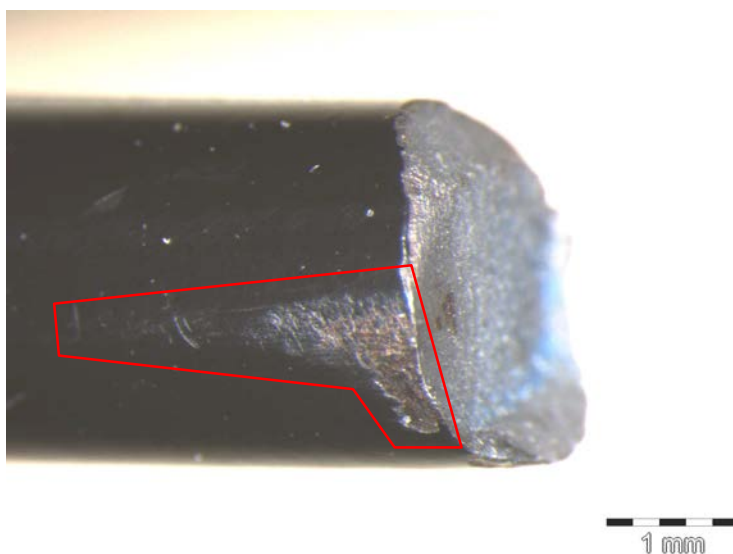
Abbildung 8.	
Licht	<input checked="" type="checkbox"/> Ringlicht <input type="checkbox"/> Koax. Aufsicht
Vergr.	17fach
Größe	2080 x 1544
Datei

Feder, Bruchstelle, Seitenansicht, Übersichtsaufnahme.

Auf der Außenseite der Feder sind im Bereich der Bruchstelle die Lackierung sowie die Werkstoffoberfläche abgerieben (s. Markierung).

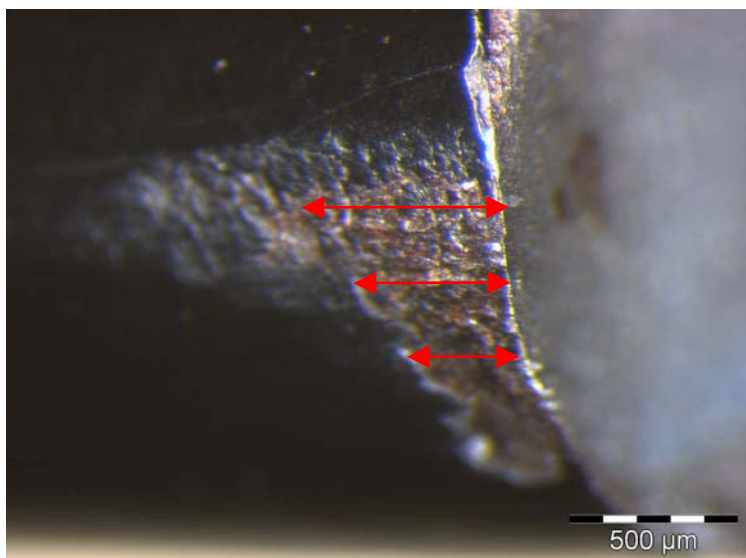
Abbildung 9.	
Licht	<input checked="" type="checkbox"/> Ringlicht <input type="checkbox"/> Koax. Auflicht
Vergr.	44fach
Größe	2080 x 1544
Datei

Feder, Bruchstelle, Seitenansicht, Detailaufnahme.

Die Werkstoffoberfläche zeigt Reibungsspuren in axialer Richtung (s. Pfeile).

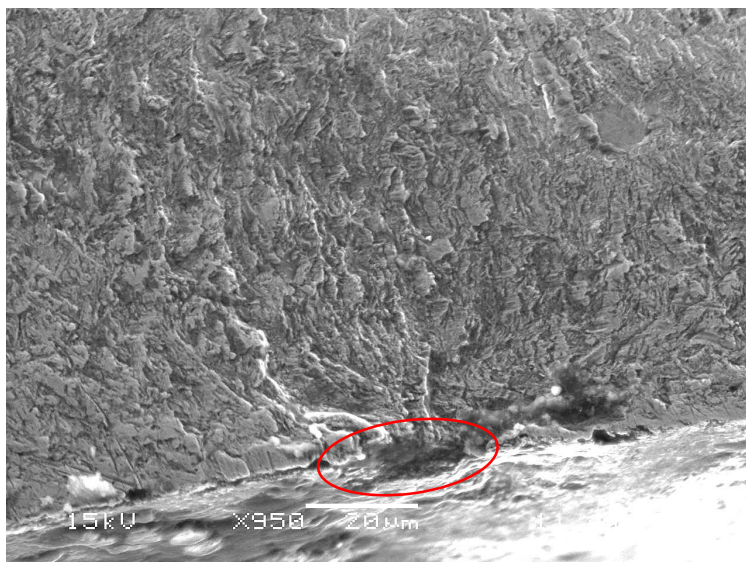
Abbildung 10.	
Licht	<input type="checkbox"/> Ringlicht <input type="checkbox"/> Koax. Auflicht
Vergr.	950fach
Größe	1280 x 960
Datei

Bruchfläche, Randbereich des Ermüdungsbruches, REM-Aufnahme.

Bis auf die in Abb. 8 und Abb. 9 dokumentierten Reibungsspuren finden sich am Ausgangspunkt des Ermüdungsbruches (s. Markierung) keine Auffälligkeiten.

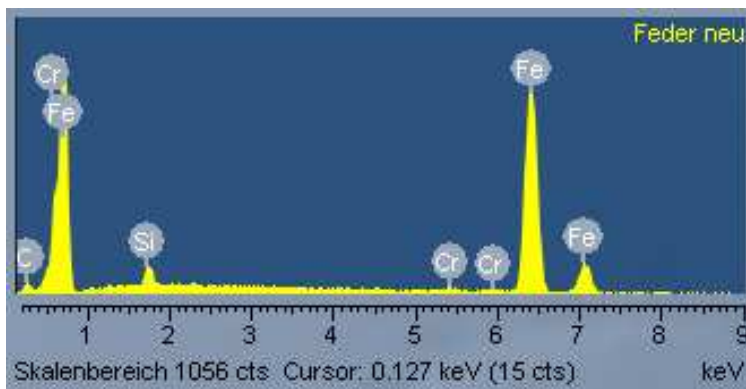
Abbildung 11.	
Licht	<input type="checkbox"/> Ringlicht <input type="checkbox"/> Koax. Auflicht
Vergr.	Grafik
Größe	
Datei

Ergebnis der EDX-Analyse an der mitübersandten neuen Vergleichsfeder.

Die Materialzusammensetzung der neuen Vergleichsfeder stimmt mit der Materialzusammensetzung der gebrochenen Feder (s. Abb. 7) überein.

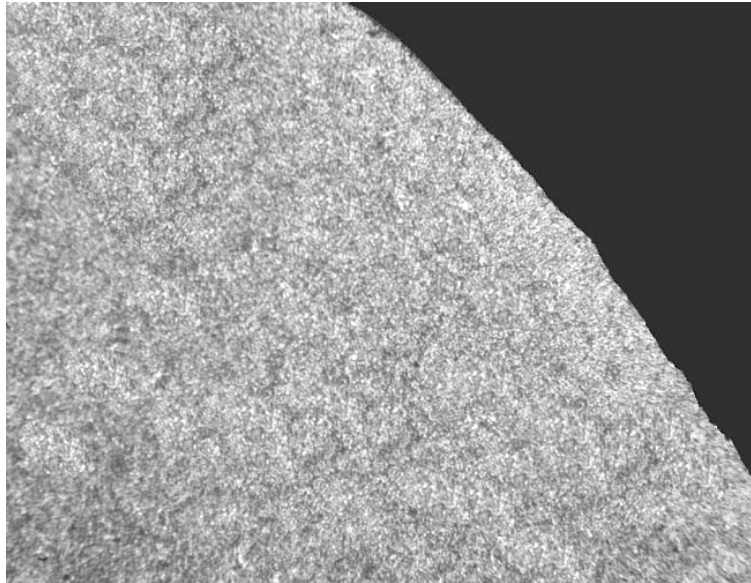
Abbildung 12.	
Licht	<input type="checkbox"/> Ringlicht <input checked="" type="checkbox"/> Koax. Auflicht
Vergr.	200fach
Größe	372x291
Datei

Feder, Bruchstelle, Querschliff.

Eine metallographische Untersuchung im Bereich der Bruchstelle zeigt ein Vergütungsgefüge ohne Auffälligkeiten bzw. Defekte.

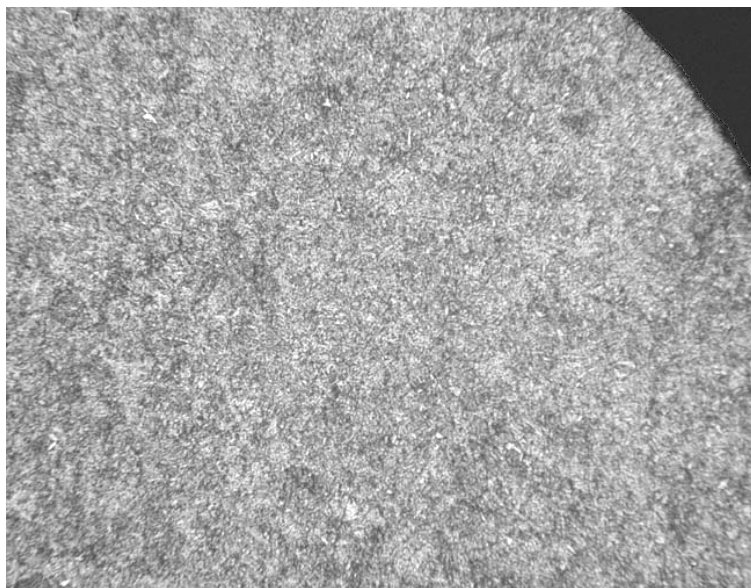
Abbildung 13.	
Licht	<input type="checkbox"/> Ringlicht <input checked="" type="checkbox"/> Koax. Auflicht
Vergr.	200fach
Größe	372x291
Datei

Vergleichsfeder, Bruchstelle, Querschliff.

Das Gefüge der neuen Vergleichsfeder zeigt keine Unterschiede zum Gefüge der gegenständlichen Feder (s. Abb. 12).
